בעניין שבין משפחת אבו עישה מחברון לבין מדינת ישראל

**חוות דעת של מומחה**

ניתנה ביום: ה' 21/07/2014

תחום ההתמחות: הנדסה אזרחית – פיקוח וניהול פרויקטים

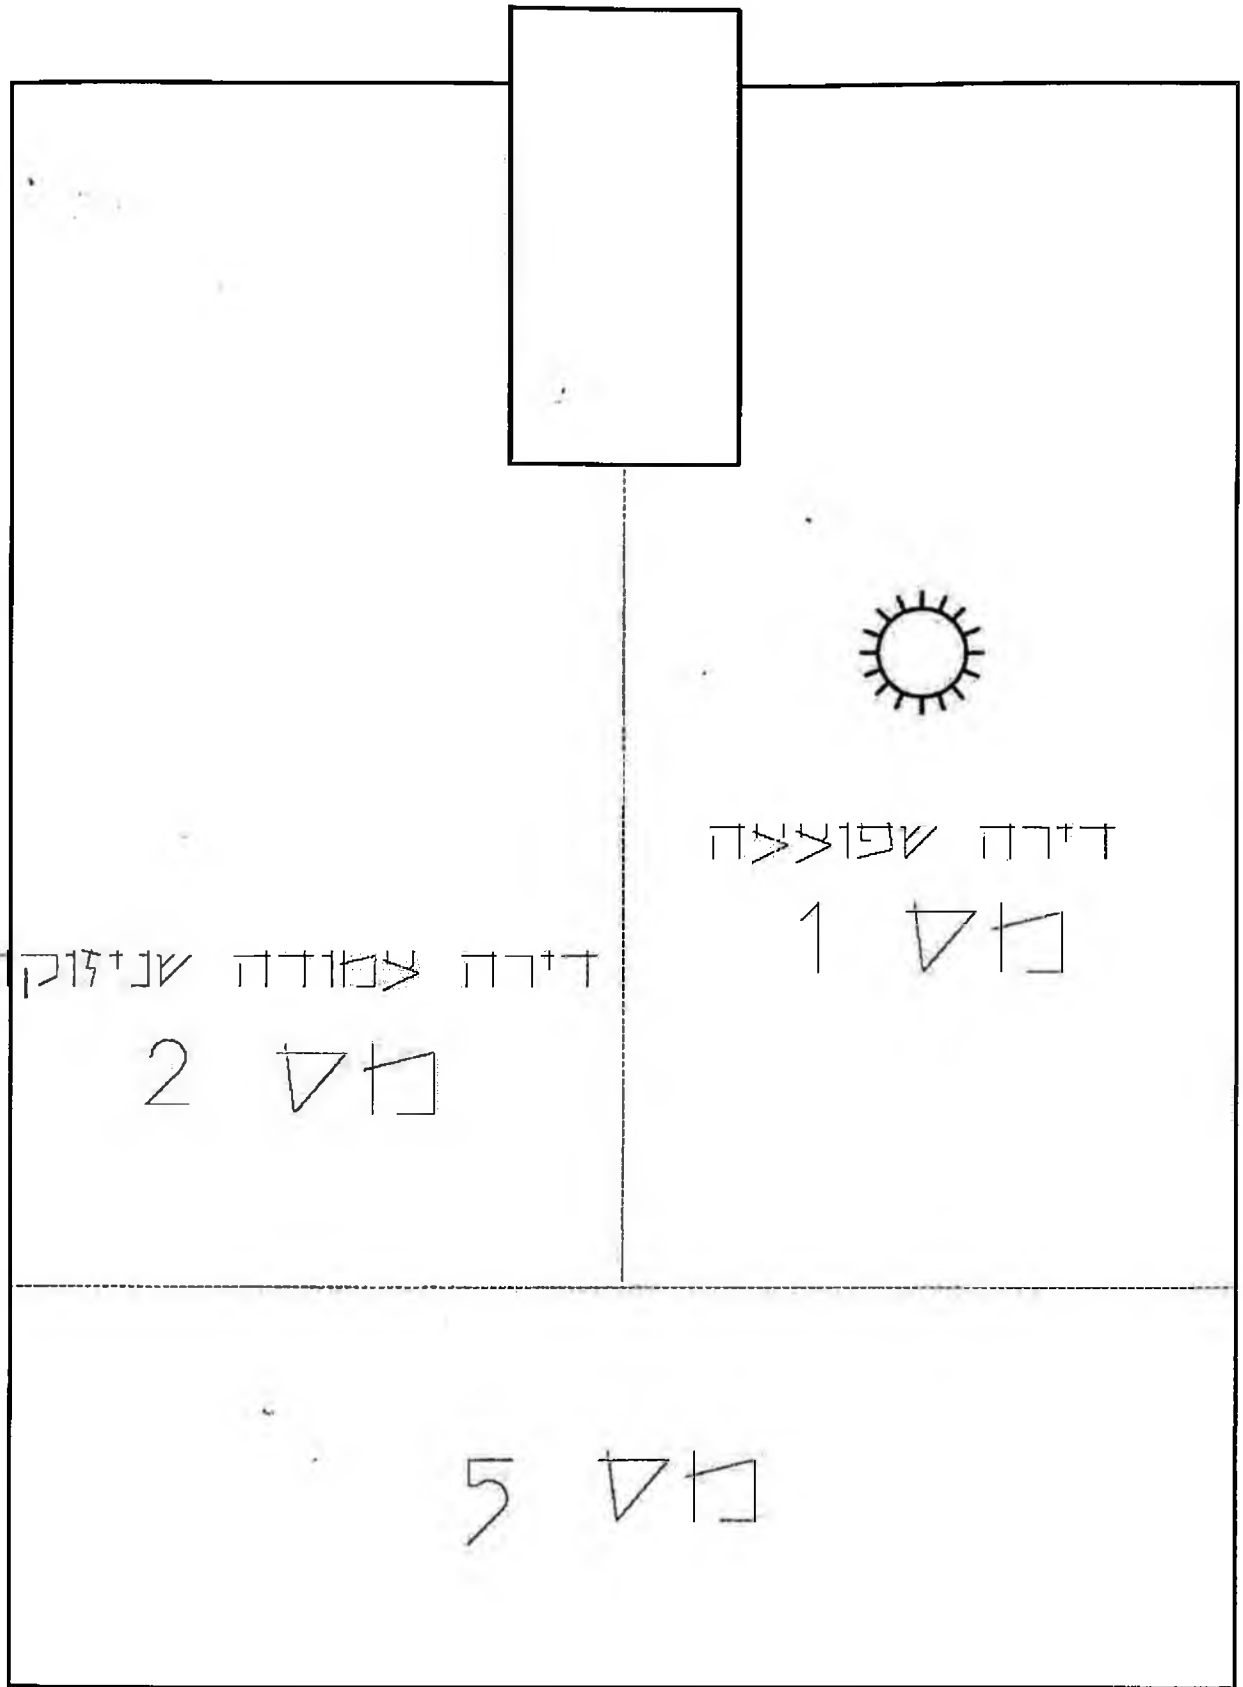
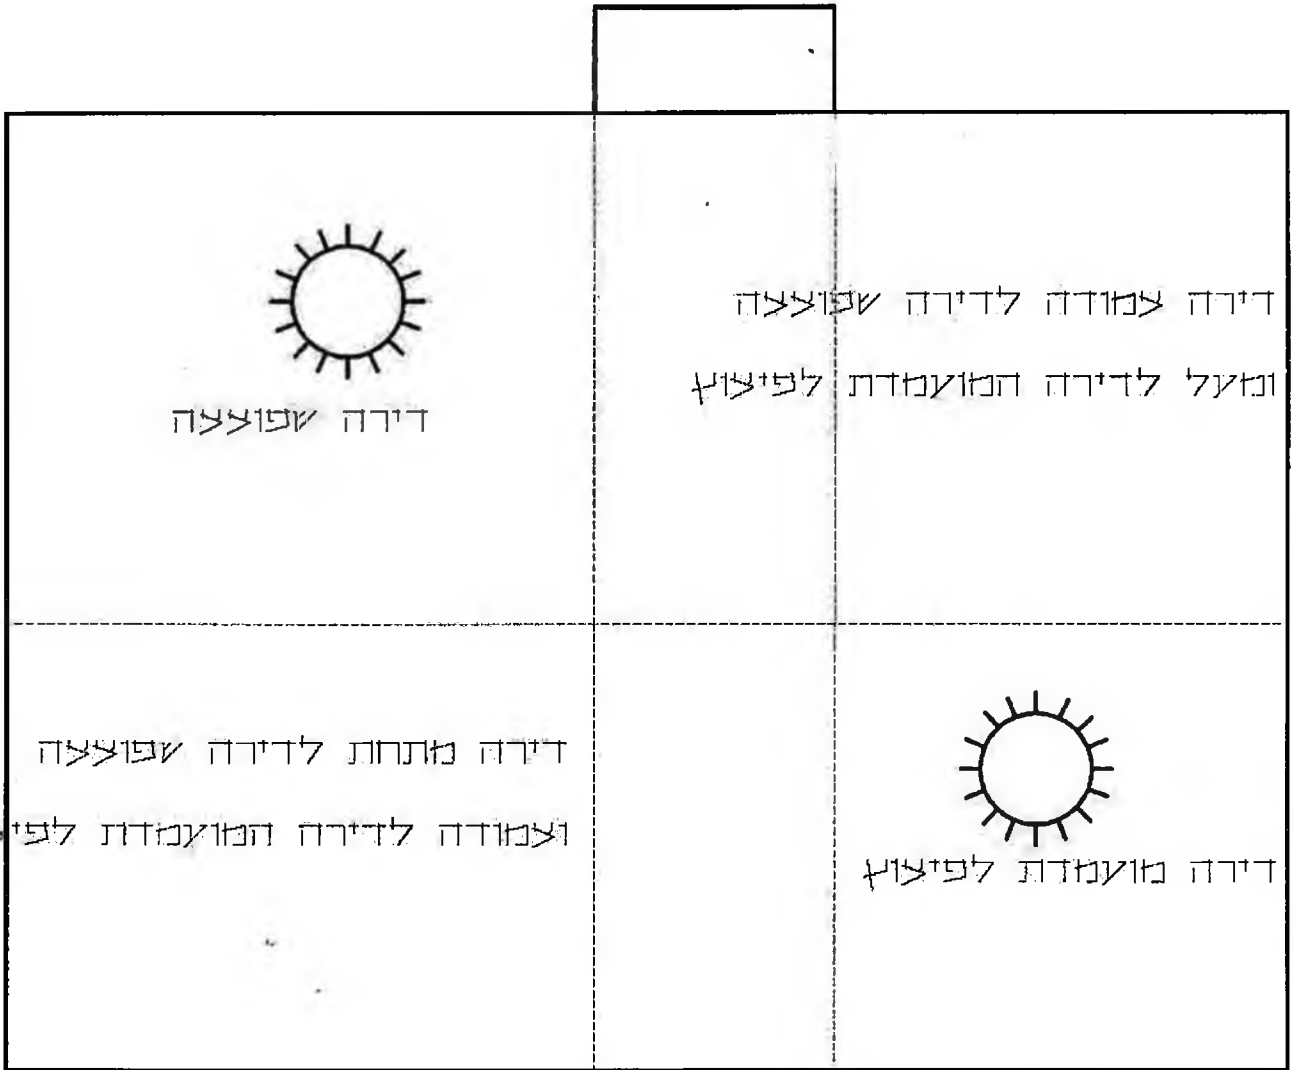
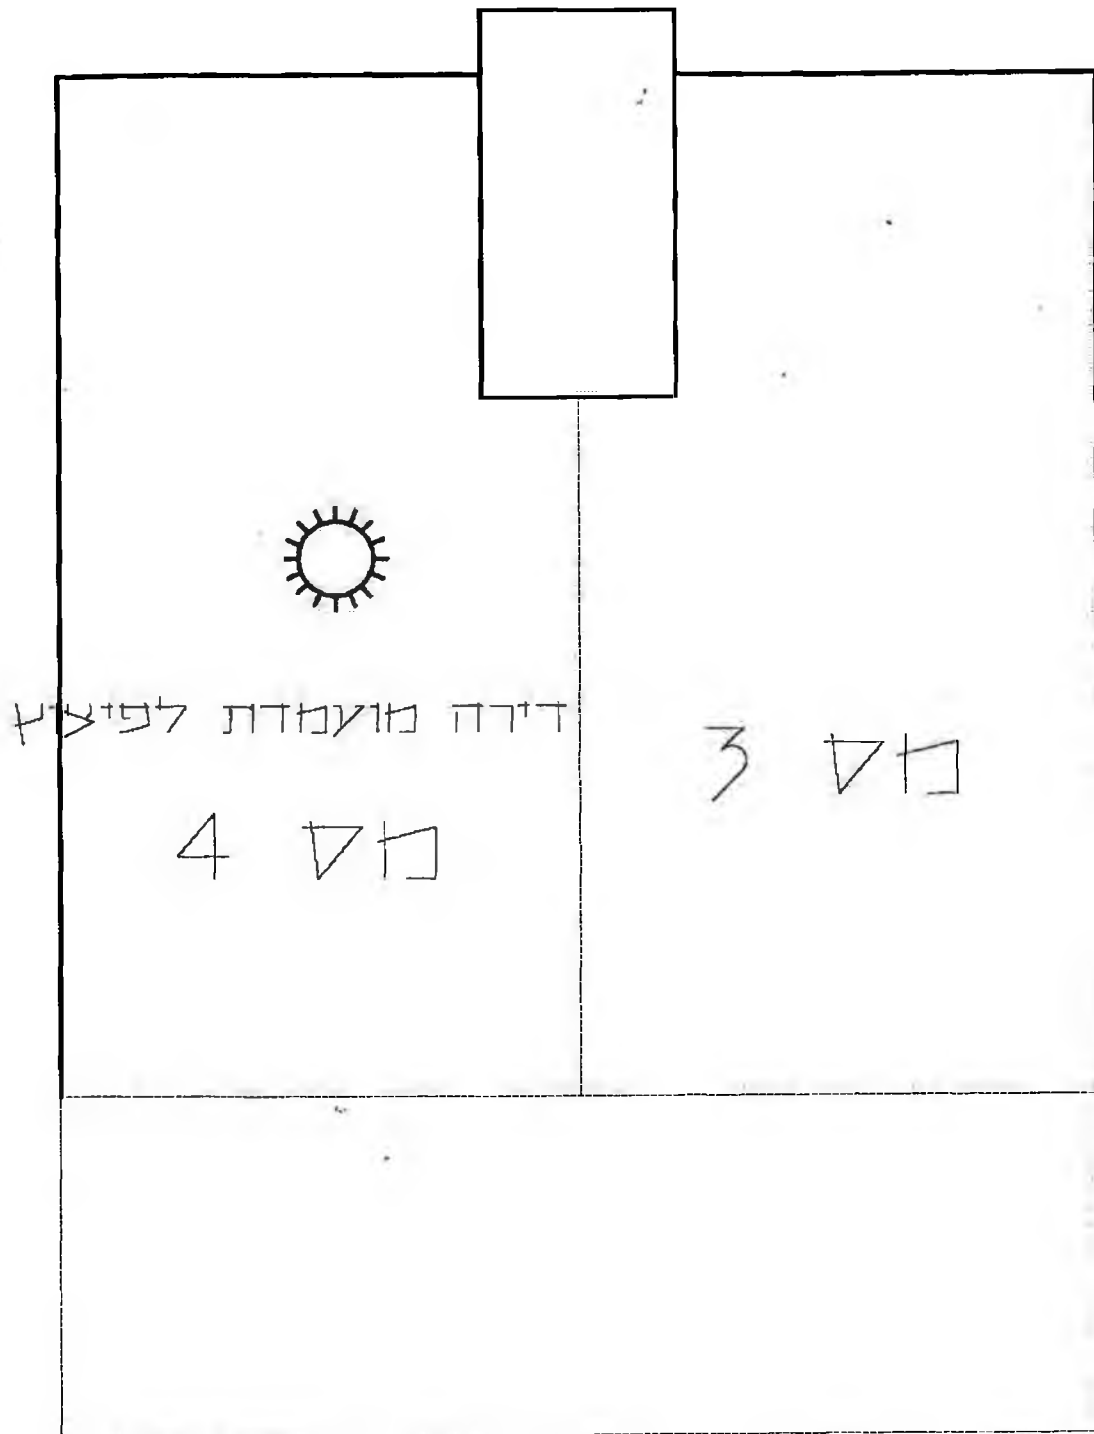
נספח מס' 2  
שרטוטים

- 2.1 קומת קרקע(כניסה) מחולקת ל 2 דירות צמודות בשטח כולל של כ- 280 מ"ר
- 2.2 קומת א מחולקת ל- 3 דירות צמודות בשטח כולל של 340 מ"ר.
- 2.3 הדירה שפוצצה ממוקמת בצד הצפון מזרחי של המבנה.
- 2.4 הדירה המועמדת לפיצוץ ממוקמת בצד הצפון מערבי של המבנה.

( ראה שרטוטים מס' 1,2,3 בנספח מס' 2 )
